兩個城市，兩座舊市場—— 從北市西門紅樓的新生看台中第二市場的未來

■袁興言

A Tale of Two City Markets
Future Thought of Taichung's 2nd Market Inspired
by Taipei's Westgate Market

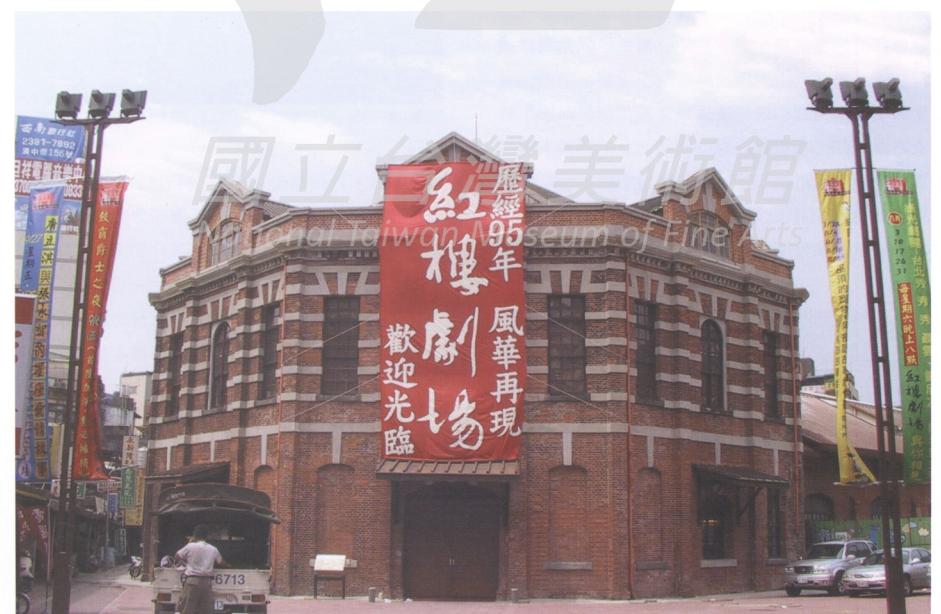
北市西門市場紅樓外觀

時至明治四十一年(1908)，日人在原地改建新型磚造市場，由總督府營繕課近藤十郎設計。其主體包括一座十字形的市場，另在面對城區的入口位

置設置八角形的二層磚造洋樓商場，稱為「市場八角堂」，此即是後來稱為西門紅樓或八角紅樓的知名建築。除此之外，它亦是台灣近代百貨商店建築的雛形，所以成為日在台灣推動近代化建設的代表。是故，在昭和十年(1935)日在台灣舉行始政40年博覽會，八角紅樓亦為主要會場之一。

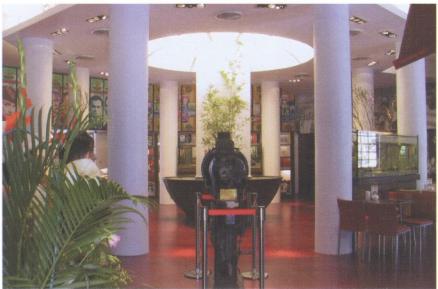
西門紅樓的再生：電影文物展場及休憩空間

對於西門紅樓本身，在古蹟公告之初，民政局主辦的再利用規劃主題為「紅樓電影博物館」，原則上不改變其現有功能定位及建築物本體，準備以官辦民營的方式映演另類電影。而後在2001年，文化局則改設定為「說唱藝術」中心，並在2002年3

月以「零預算」方式全權委外經營，由紙風車文教基金會得標接下紅樓再生的重任，經過一段時日的室內外裝修工程與準備，2002年7月26日，紅樓劇場終於重新開幕，展現新一階段的歷史風華。

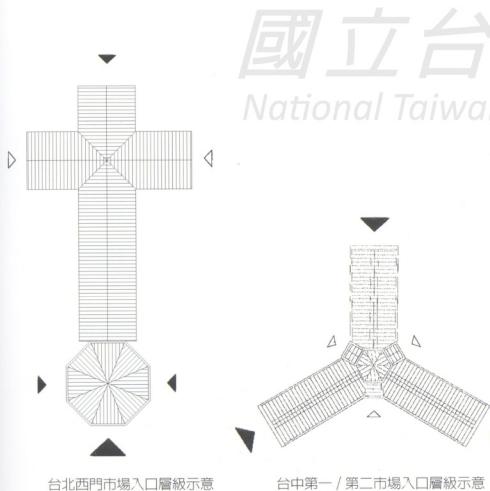
而不同於台北西門市場的十字型配置，第二市場的設計是在完整的街廓中央設置了一座三翼型(或三葉型)的市場「本館」(主要建築之意)。二層的六角形主樓為核心，對外以六道門口放射出六條通道，其中三條直接連接到三翼長型磚屋，而這三翼向西北、東北及南向對稱延伸的長型屋即是市場營業主體的所在，走道位於中央而二側則為店舖，由政府規定魚、肉、蔬菜、水果、日用雜貨及飲食設店的區分位置。而在街廓之內，除了本館之外，當時市場區域內還有噴水池、垃圾筒及車棚等附屬設施的配置。

此外，台中第二市場與台北西門市場在配置上的差異，可以由主要/次要入口的不同來了解(如左圖)：西門市場的八角樓配置在十字型的端點處，本身就是最重要的入口和對外象徵所在，而第二市場的六角樓則配置在三翼型的中心，並非主要對外入口。是故，二者在規模和空間意象上的不同，也就容易理解了。

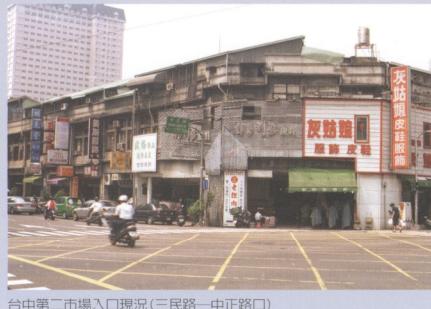
台中第二市場入口現況(三民路一中正路口)

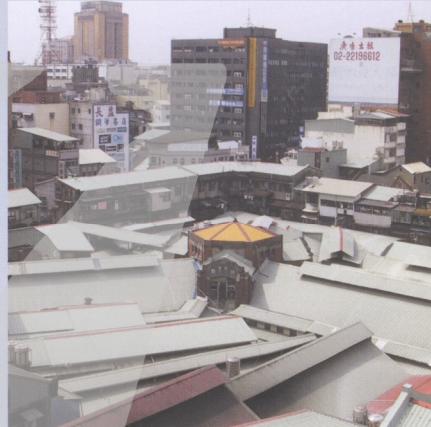
台中第二市場現況照片：俯視六角樓附近

由於日治後期開始在街廓四週沿路興建的騎樓，將原有中央的三翼磚造屋包裹而不現，再加上歷經多年的密集使用，週圍開放空間都已蓋在一片不見天日的鐵皮屋頂之下，而形成今日我們熟悉的「騎樓中的攤集」印象。即使是老台中人，即使每日出入其中，若不特別留意也會忽略到其中日治時代磚造本館的存在。此一現況，使得我們必須要以某些特殊角度進行觀察，例如區內建築的分佈位置，要登上附近高樓才能略窺全貌。

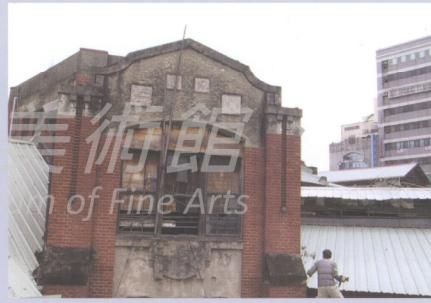
台中第二市場現況照片：六角樓

而核心部分的六角樓，欲觀其保存良好的立面原貌，則必須攀上屋頂。

特殊裝飾方面則如同當時磚造屋所流行的作用，第二市場在六角樓和側翼的牆面上都以磚砌和白色灰泥做出一些帶狀或柱頂裝飾，這些裝飾有些是純粹的視覺美化，有些則具有建築構造上的機能與合理性。另外，值得特別注意的是在角樓和側翼的立面山牆上都各有一組四個方型灰泥面，有可能在當年是做為市場招牌使用，但原字到底為何？又以何故遭人塗去？則尚待考證。

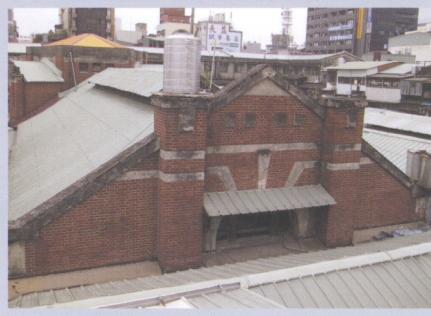
台中第二市場現況照片：西北翼山牆

至於三翼長型屋，除了其中一翼（南翼）已被焚毀以外，另外二翼的主要構造仍然保存完整，但只能從少數幾幢附近屋舍的開窗或水塔頂上略窺其山牆上半部的風采。

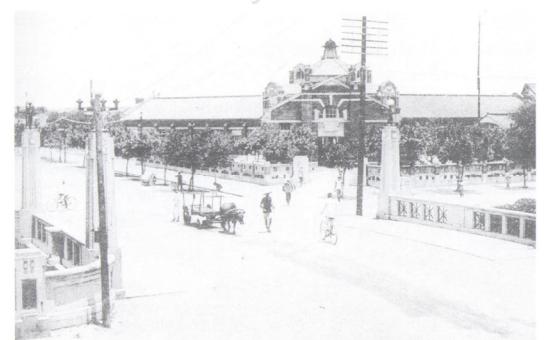
台中第一市場舊照片(楊永智提供)

在這五座市營市場建築中，興建於大正年間的第一以及第二市場，不但是唯二的大型集中式市場，而且同是三翼放射型市場，更有可能是同一作者的雙生姐妹作^(註1)。以老照片為證，並與第二市場留存部分的現況比較，這兩座市場除了部分空間的規模及尺度以外，其餘不論是建材、裝飾和工法幾近一模一樣。

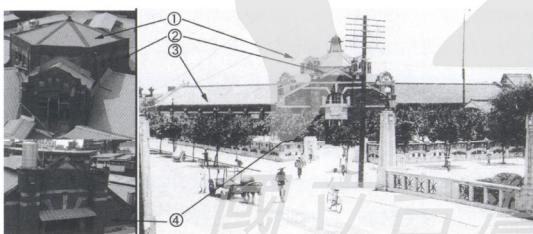
台中第一市場舊照片與第二市場現況照片比較

1. 六角樓的作法幾乎一致，而第一市場舊照片有比較清楚的屋頂上部構造物外部，此即是復原第二市場六角樓屋頂上部構造物外貌的主要線索。
2. 由部分氣窗來觀察，第一市場的六角樓似乎較高。
3. 第一市場的西向翼有 8 間，略長於第二市場各翼的 6 間。但由於二座市場的本館面積相同，而照片中的東北向翼與西向翼又看似等長，是故，南翼可能短於第二市場而不足 6 間。^(註3)
4. 照片中的南翼山牆尺度似乎略闊於第二市場現存的山牆，此點可旁證第一市場可能不對稱式的配置原貌推論。

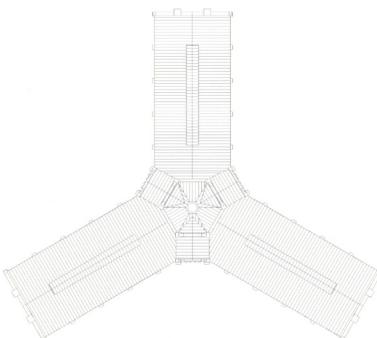
台中第二市場復原屋頂平面圖

而在繪出第二市場的復原圖之後，二者幾近一致的設計風格和營造成果便更是一目瞭然了。

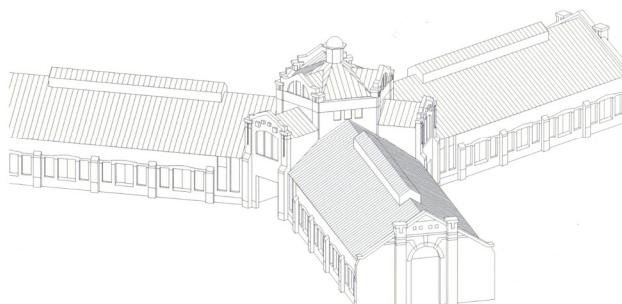
台中第二市場復原等角透視圖

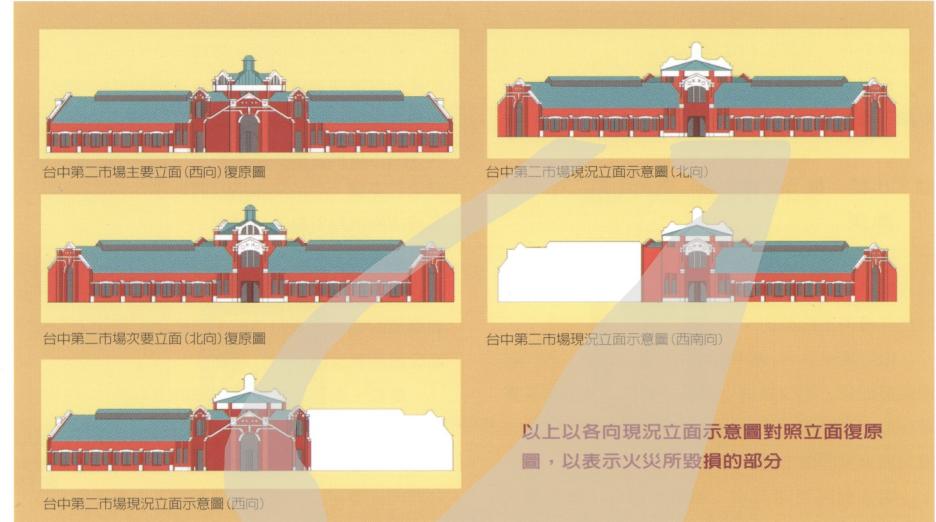
由前述的歷史敘述和復原初探，第二市場全區發展歷史以分期變遷的方式簡要描述如下：

1. 前身：為清代台灣省城西北城牆外的東大墩街區，為當時漢人商業聚落之一部分。

2. 創建期：為日治近代市區沿站前軸線向大墩溪(柳川)擴展計畫的重要市政工程之一，其設計構想的推論是(1)以營業主體的放射狀三翼長形屋作為最主要構想；(2)將放射三角形中心設計為六角形空間以便於建造及使用；(3)將六角形空間設計為全區動線管理的核心，而二樓部分極可能是當年的管理及行政單位所在；(4)修飾構造細部及裝飾物。

3. 第一次外圍增建：因應商業需求，在日治時期沿街增建部分騎樓。

4. 第二次外圍增建：光復後將沿街騎樓整體擴大改建成目前規模。

5. 火災後修葺改建：民國六十年代大火後，改建南翼長型屋並更新屋頂構造。
