原「台灣軍司令官官邸」滄桑史話  
The History of the Former Taiwanese Military Commander's Residence

陳信安 Chen, Hsin-an

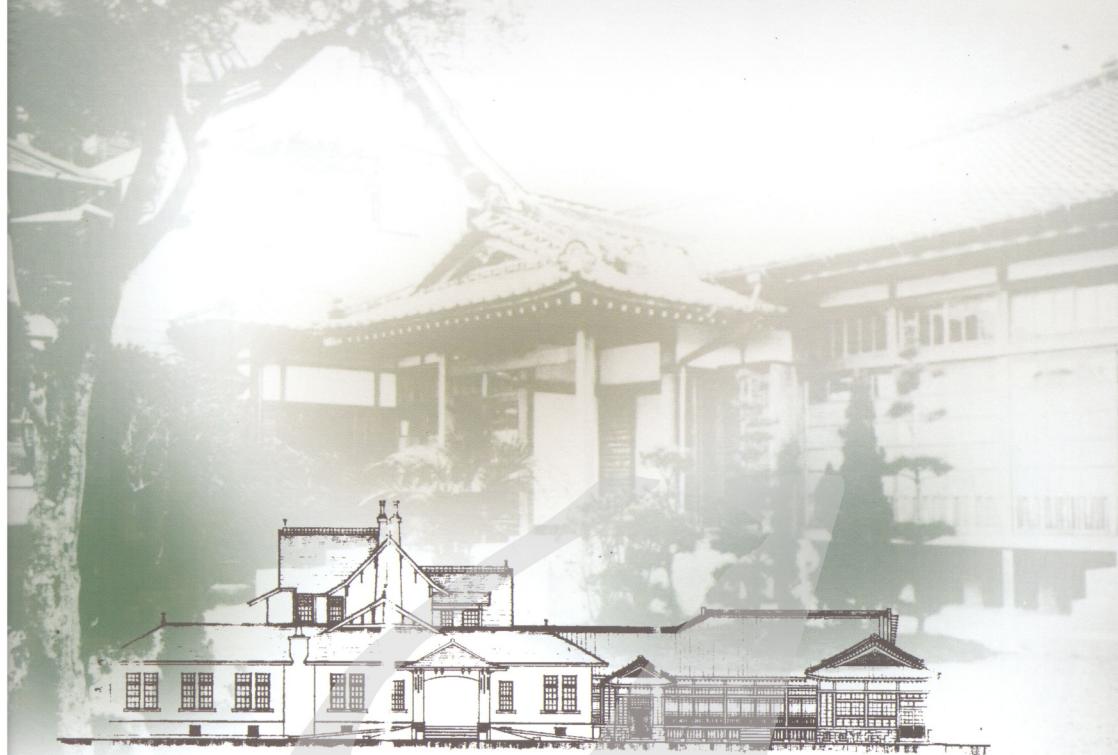
長期任職於台灣總督府營繕課的尾辻國吉指出<sup>2</sup>（圖1），「水道課長官舍」（圖2）即為其撰文之時（1941年）的軍司令官邸二層建築部分，該官舍係興建於1907年（明治四十年），設計者為森山松之助，參與者有助手中根、羽牟、野上等人，而營造商則為澤井組；日本學者古田智久則進一步指出<sup>3</sup>該官舍竣工於1909年（明治四十二年）。有趣的是，如此慎重其事所建的水道課長官舍，卻在竣工兩年（1911年）後面臨第一次局部增改建的命運。

圖1 〈明治時代の思ひ出〉一文關於「水道課長官舍」與軍司令官官邸的記載

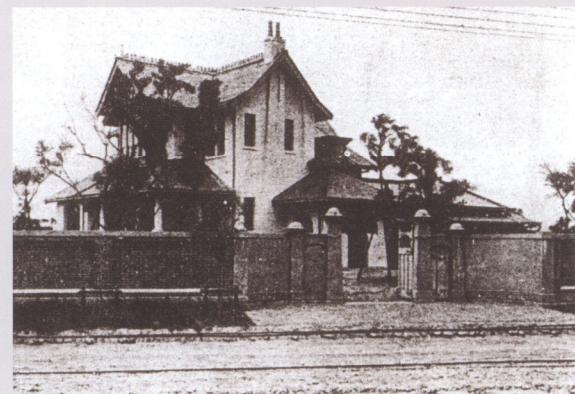
圖2 水道課長官舍原貌  
(採自《台灣建築會誌》13輯5號)

尾辻國吉所撰〈明治時代の思ひ出〉一文<sup>26</sup>所附原始形貌照片（圖2）可見到，其屬於明治時期上流階層喜愛的「和、洋二館」格局，同時具有洋館與和館兩部分，其大門位置在圍牆中央，而相片中主入口車寄（門廊）左側可見一外廊。

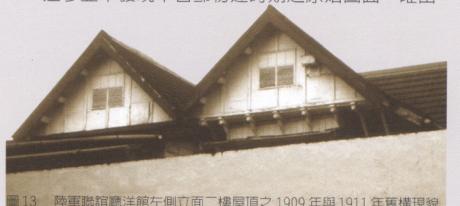
圖 15 陸軍聯誼廳左側立面二樓屋頂之1909年與1911年舊構現貌

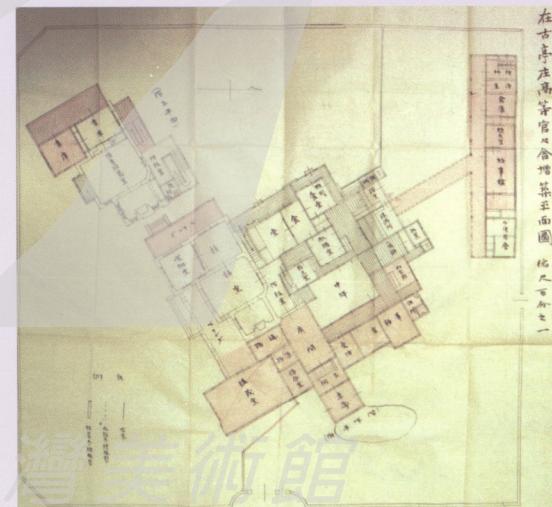
由該改建計畫平面（圖16）對照改建前之原始形貌照片（圖2）可以略知本官邸當時之規模格局，並比對出此次增改建之內容與項目：

官邸略呈座西朝東（正確方位為座西南西朝東北東），採用明治時期上流階級最喜愛使用的和洋二館（和館與洋館並存）式配置手法，洋館位於南側，而和館位於北側。既有建築保留部分包括洋館一樓部分，有談話室、喫煙室、階段室、ベランダ（南側外廊）等空間，洋館二樓部分有圖書閱覽室、書庫、便所、階段室…等空間，西側和館部分有宿直室、配膳室、食堂、特別食堂、便所、浴室、湯沸所、小使室、物置、內玄關、中坪…等空間，以及北側附屬建築部分之小使宿舍等。

而圖中以紅色標示者皆屬於增築與形貌改變部分，包括洋館一樓部分拆除東側規模較小的舊車寄，而增建新的車寄、玄關、廣間、待合室、便所、講義室、西側外廊等空間；洋館二樓增建西側書庫，反由和館所增設之階段室；和館部分增築位於前方之受所與事務室；北側附屬建築部分則增建炊事場、炊夫室、倉庫、浴室、便所等空間，此外並新建風雨走廊連結其與主建築。

圖16 在古亭庄高等官舍增築平面圖  
(採自《台灣總督府公文類纂》1817卷)

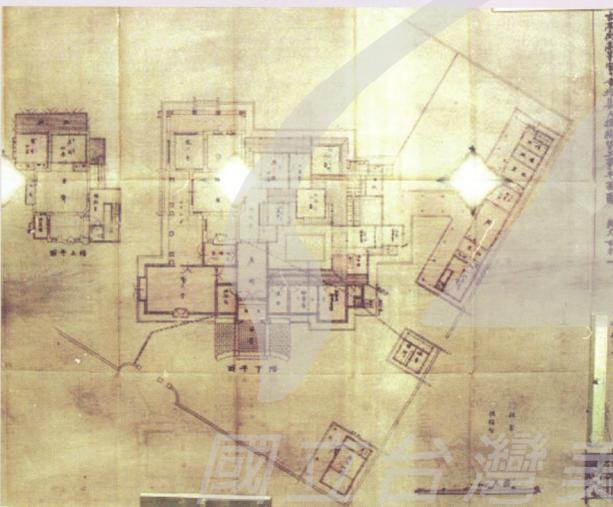
官邸略呈座西朝東（座西南西朝東北東），採用和洋二館（和館與洋館並存）式配置手法，洋館位於南側，而和館位於北側。洋館一樓部分包括車寄、玄關、廣間、待合室、講義室、階段、通道、ベランダ（南側外廊）、談話室、喫煙室、ベランダ（西側外廊）…等空間，洋館二樓部分包括階段室、書齋、兩間書庫與其附設之押入、便所、椽側等空間，西側和館部分包括受所、事務室、便所、內玄關、小使室、物置、湯殿、特別食堂、配膳室、宿直室、食堂、湯沸所、（服務動線）階段室、中坪…等空間；北側附屬建築部分則

此批圖面之平面圖（圖17）與前述平面圖內容大同小異，僅部分空間名稱略有出入，且在一樓前方「車寄」引道、「講義室」之凸窗、後側外廊柱位…等圖面精細程度上較為詳細。原圖中仍以紅色標示增築與形貌改變部分，然因圖紙年代久遠已略呈黃色，事實上並不易區別這些紅色區塊之邊界，因此在此僅列出此

包括小使宿舍、炊事場、炊夫室、倉庫、浴室、便所…等空間，其並設有風雨走廊連結附屬建築與主建築。

圖17 在古亭街高等官舍增築及模樣替工事平面圖  
(採自《台灣總督府公文類纂》5410卷)

街總督官邸於1922年移轉給台灣軍後，於1928年將進行大幅度的增改建所出現一批此一過渡時期之圖面<sup>30</sup>，其中「台灣軍司令官宿舍在來階下與階上平面圖」（圖19、20）之形貌與前述古亭街高等官舍增築（圖17）幾乎一模一樣，可確知在1911年至1928年之間此官邸之平面格局並未有大幅度的變動。

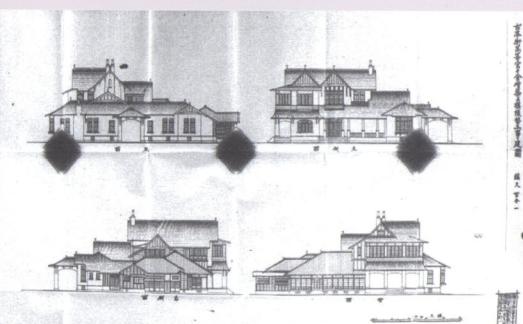
根據此批平面圖、立面圖（圖18）、剖面圖之圖面右下角記載，負責工程設計的監查者是總督府技師近藤十郎，製圖者為八板志賀、尾辻國義…等技手，轉寫者為龜中虎吉、唐仁原一祐…等傭（工人）；洋館部分之格局經此次擴建後即確定下來，其後未再有太大的改變。

圖18 在古亭街高等官舍增築及模樣替工事建圖  
(採自《台灣總督府公文類纂》5410卷)

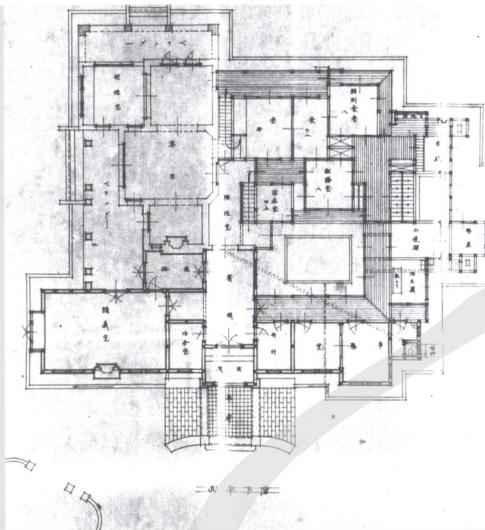
圖 19 台灣軍司令官宿舍在來階下平面圖  
(採自《台灣總督府公文類纂》11277 卷)

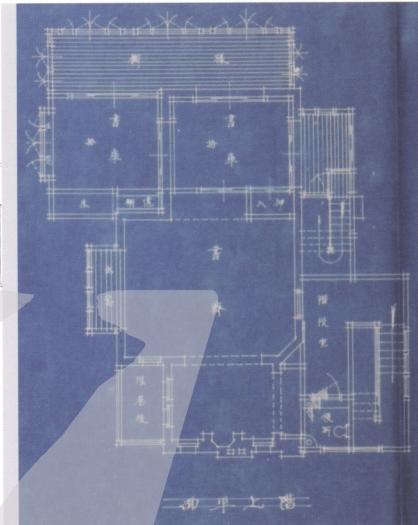
圖 20 台灣軍司令官宿舍在來階上平面  
(採自《台灣總督府公文類纂》11277 卷)

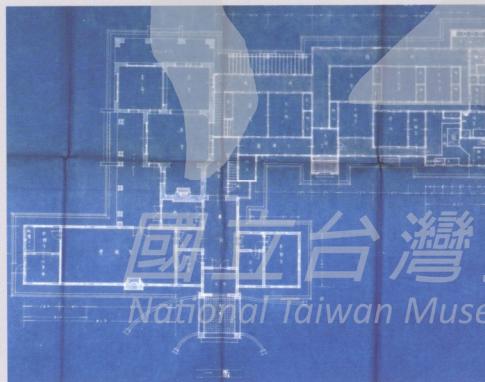
1928年台灣軍完成「台灣軍司令官宿舍改築工事設計要領書」與相關圖面<sup>31</sup>，其後於1929年提出本官邸之局部改建計畫<sup>32</sup>，而展開改建工程；唯現今所出土之圖面並不多<sup>33</sup>，且將「台灣軍司令官宿舍改築工事一階與二階平面圖」（圖21、22）與後來實際完成的竣工圖（圖23）比較，可發現本圖包括車寄引道、會議室延伸空間、後方日本間與台所之格局、後方花架…等處後來皆遭到修改，由此確知本圖僅為早期之設計方案，並未被實現；而由「台灣軍司令官宿舍改築工事正立面與背立面圖」（圖24、圖25）與後來實際完成的竣工圖（圖26）之正面圖相較，亦可發現本圖在和館末端與洋館會議室末端立面形貌遭到修改之差異之處；

圖 21 台灣軍司令官宿舍改築工事一階平面圖  
(採自《台灣總督府公文類纂》11277 卷)

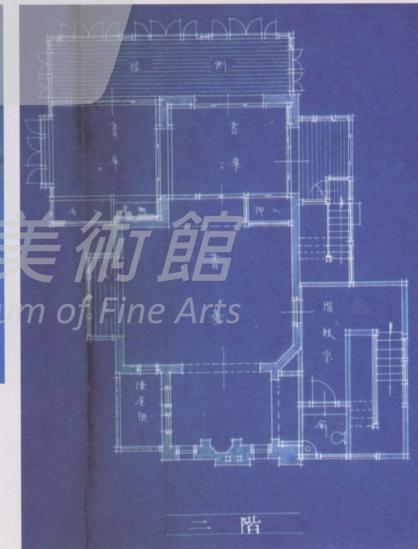
圖 22 台灣軍司令官宿舍改築工事二階平面圖  
(採自《台灣總督府公文類纂》11277 卷)

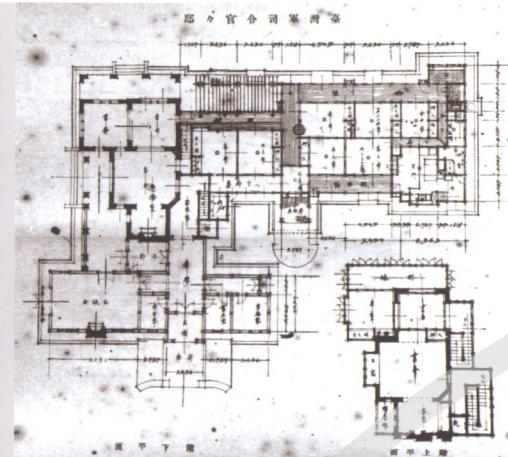
圖 23 台灣軍司令官官邸改築後階下平面與階上平面圖（採自《台灣建築會誌》2 輯 1 號）

該文刊載了一批包括配置圖（圖 28）、一二樓平面圖（圖 23）、正面與側立面圖（圖 26）等圖面，並有五張室內、庭園景觀照片（圖 4~圖 8）。參酌「台灣軍司令官官邸改築工事概要」中之各室配置，比對其與改築前之差異，可整理出此次改築重點如下：

2. 洋館部分：大抵維持舊貌。改修後一樓部分的空間包括車寄、玄關、廣間、待合室、會議室、書生室、事務室、客室、應接室、居室、書齋、ベランダ(外廊)－階段室、廊廊下等。二樓部分的空間則包括階段室、客室、書齋、居室、書庫、ベランダ(外廊)－廊下廁等空間。

3. 日本家(和館)部分：僅保留與洋館相接處之部份舊構，其他全數拆除，將原有的中庭取消，改採「一」字形大幅向外延伸。改建後的和館空間包括車寄、內玄關客室、次の間、居間、夫人室、老人子供室、茶の間、女中室、納戸、臺所、廁、脫衣化妝室、浴室、洗面所、廊下、椽側等空間。另有所謂地下室部分，則為設於臺所床(樓版)下之物置。

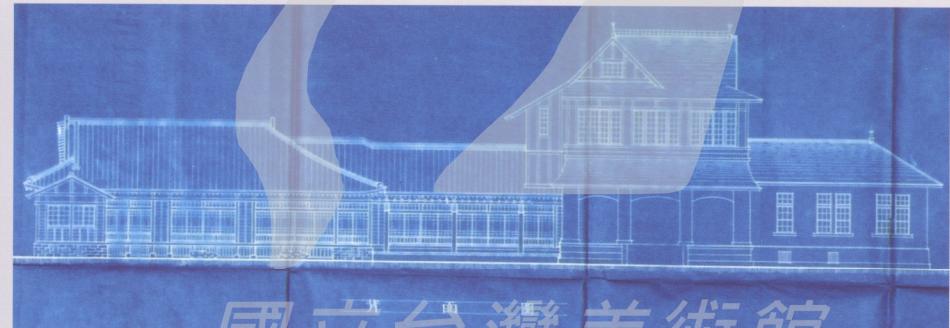
圖 24 台灣軍司令官宿舍改築工事正立面圖（採自《台灣總督府公文類纂》11277 卷）

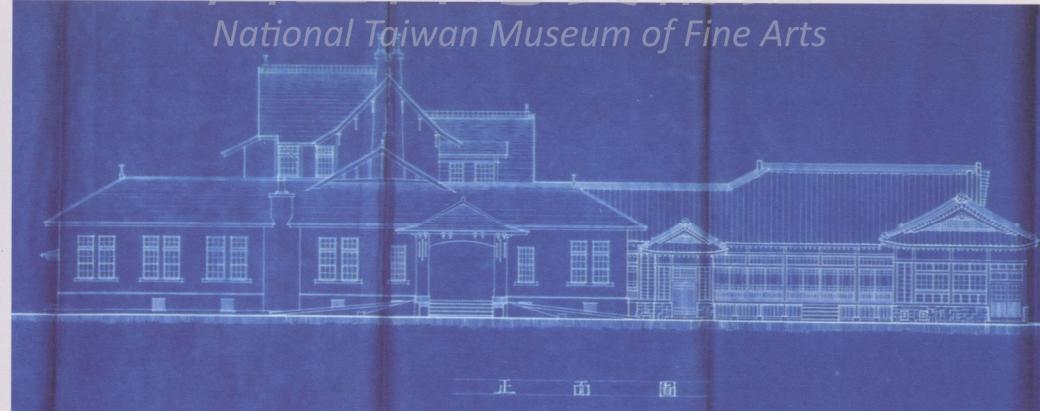
圖 25 台灣軍司令官宿舍改築工事正立面圖（採自《台灣總督府公文類纂》11277 卷）

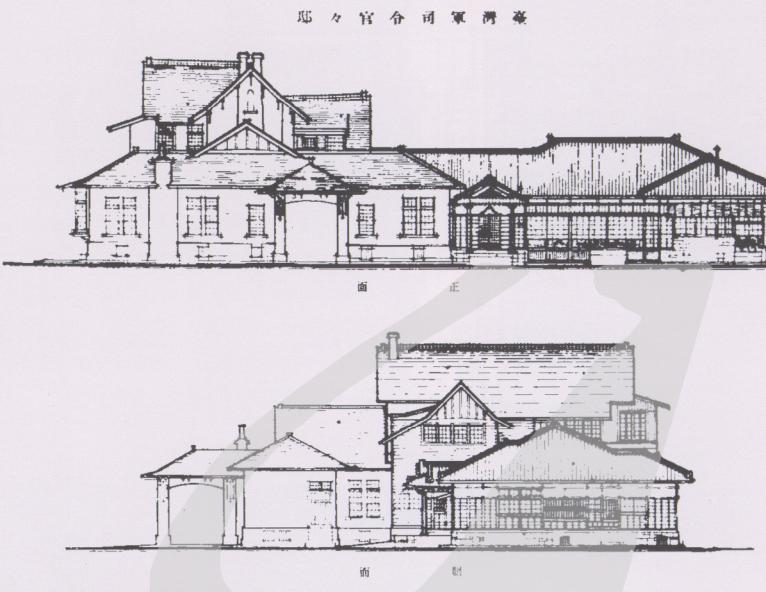
圖 26 台灣軍司令官舍改造正立面與側立面圖（採自《台灣建築會誌》2輯1號）

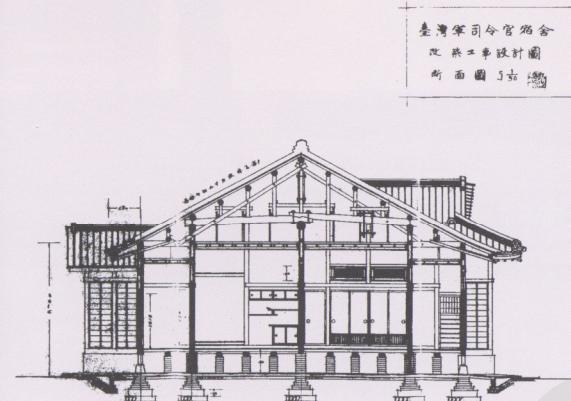
然而這批圖中的「台灣軍司令官宿舍改築工事斷面圖」（圖27）卻是此次改建唯一留存的剖面圖，由此圖除了可以窺見其係採用「和小屋」（日式屋架），主要室內空間為「四間」式，外側「椽側」則有兩間外，亦可瞭解到室內座敷間特有的「床之間」與「達棚」、椽側外的「戶袋」（收納外側拉門的凸出空間）、架高地板、基腳與水溝…等在空間中之相對位置與作法，更呈現出這棟官邸生活化的一面。由於此批圖面曾再修改更動，故有關此次改建前後之差異仍以下述《台灣建築會誌》刊載之竣工後圖面為準加以探討。

圖 27 台灣軍司令官舍改築工事断面圖（採自《台灣總督府公文類纂》11277 卷）

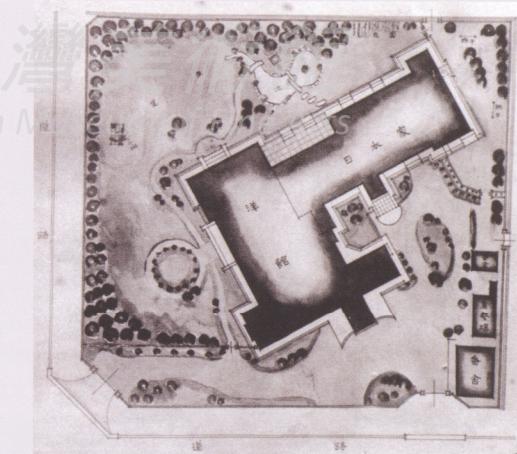
4. 附屬建築部分：拆除北側既有之小使室、物置、廁所、湯殿等附屬建築，以作為和館擴建之腹地；另興建較小的番社、馬繫場與宿舍。

圖 28 台灣軍司令官舍改築後內玄關及宿舎圖  
(採自《台灣建築會誌》2輯1號)
